PM

TRAFIKUTREDNING HACKEL 9:5 SKOLVÄGAR I RIMFORSA

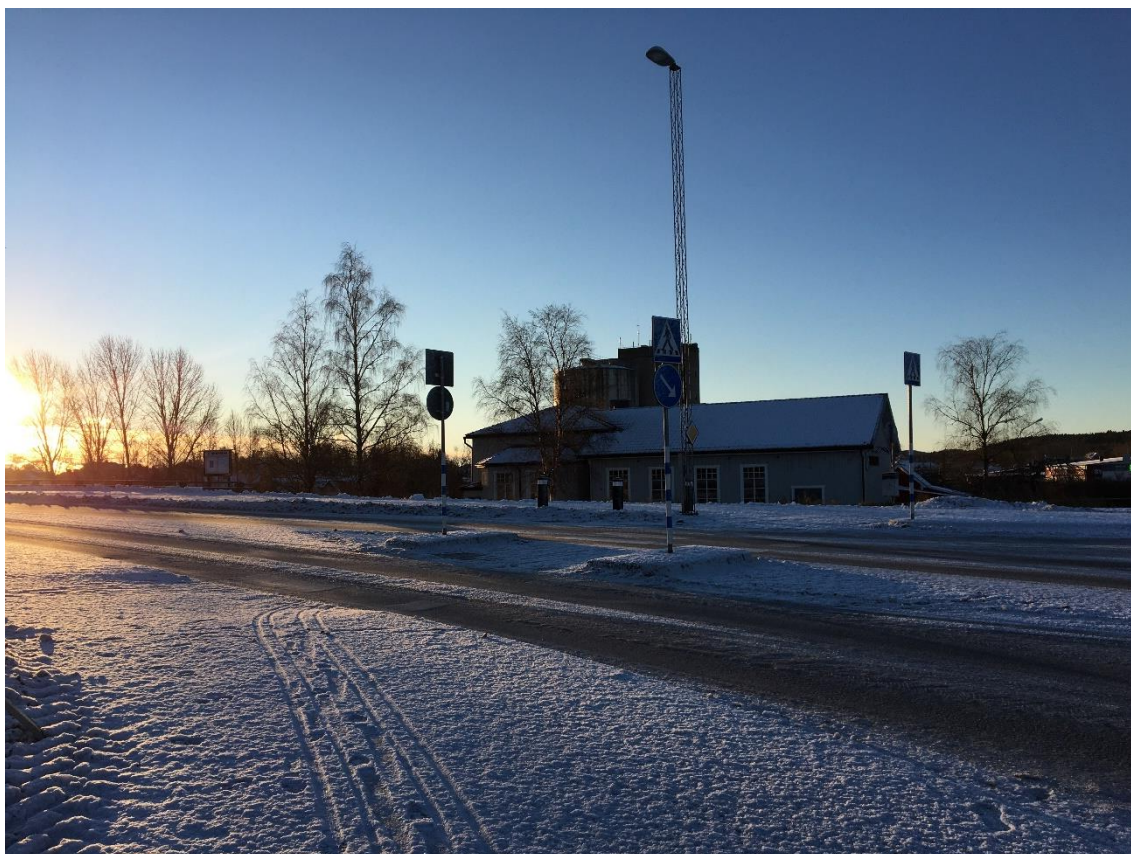
Figur 2 - Obevakat övergångsställe i korsningen Ulrikavägen (väg 588) - Smedjeviksvägen.

I korsningen har ett obevakat övergångsställe med cykelpassage anlagts för att förbättra möjligheterna för gående och cyklister att korsa Ulrikavägen. Lösningen är primärt en framkomlighetsåtgärd, inte en trafiksäkerhetsåtgärd då den leder till att det skapas falsk trygghet hos gående och cyklister.

På platsen är sikten god och väl upplyst varför det bör vara enkelt för bilister att upptäcka gående och cyklister som är på väg att använda övergångsstället. Då övergångsstället är relativt nyanlagt finns det få uppgifter om hur det upplevs. Vidare så klassas passagen som en trafiksäkerhetsåtgärd om den är planskild eller om 85 % av bilisterna passerar i maximalt 30 km/h. Det sistnämnda åstadkoms mest effektivt genom att införa någon form av fysiska farthinder i anslutning till övergångsstället¹.

Hastighetsdämpande åtgärder kan exempelvis göras genom:

- Avsmalning av vägbanan till ett körfält alternativt två smalare körfält.
- Upphöjning av övergångsstället för att sänka motorfordonstrafikens hastighet, kan exempelvis göras med plåtågg om kollektivtrafik trafikerar sträckan.

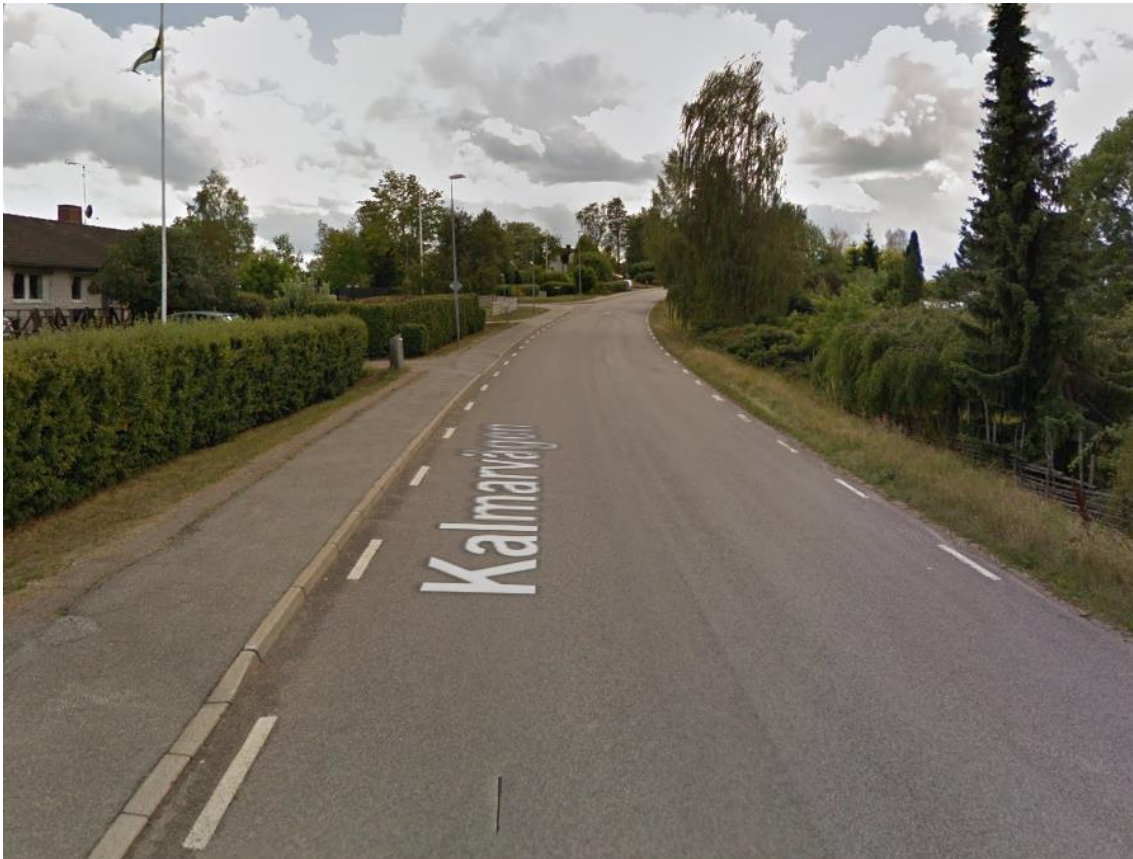
En av de större gatorna med mest trafik som går genom Södra Rimforsa är Kalmarvägen. Kalmarvägen är även den gata med bäst standard och framkomlighet. Kalmarvägen har en 6 meter bred körbana för biltrafik, samt en 1,5 meter bred trottoar för gående. Det finns därmed inte plats för mötande gång- och cykeltrafik på trottoaren, utan cykling måste ske i blandtrafik. Det finns också en möjlighet att cyklister antingen går av cykeln vid möte på trottoaren, alternativt glider ut i körbanan tillfälligt. De flesta mindre gatorna väster och öster om Kalmarvägen saknar separat trottoar. Figur 7 visar den generella standarden på Kalmarvägen.

Figur 7 - Kalmarvägen. Bildkälla: Google maps

Exempel på åtgärder kan vara att anlägga separerad cykelbana längs Kalmarvägen eller att sänka hastigheten på Kalmarvägen. Att barn behöver cykla i blandtrafik bedöms inte som en lämplig lösning vid gällande hastighetsbegränsning (50 km/h).

Primärt är det barn som väljer att cykla till skolan som får en sämre trafikmiljö då de kan tvingas att cykla i vägbanan. För gående är trafikmiljön godtagbar med trottoarlösningen.

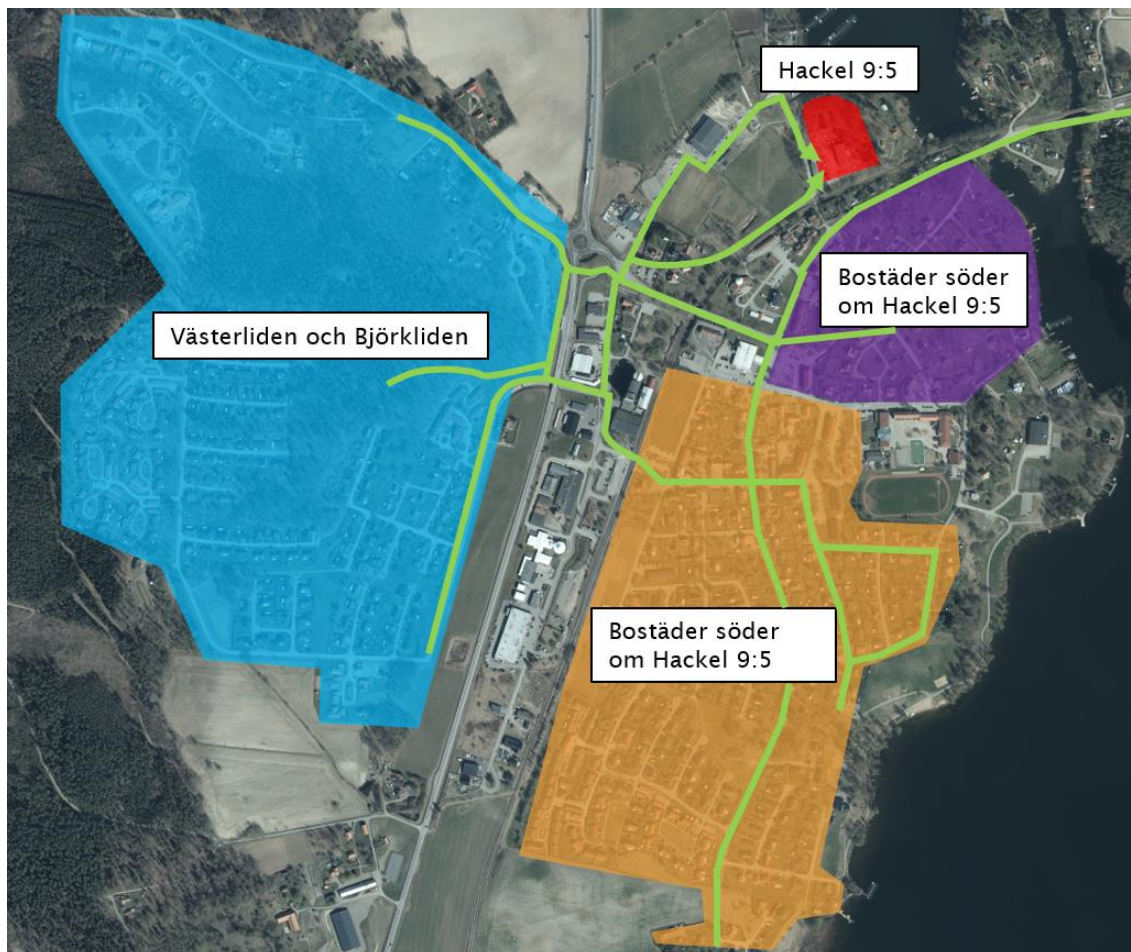
Figur 9 - Skolvägar till Hackel 9:5.

En tillkommande brist gällande skolvägar till Hackel 9:5 är att eleverna tvingas korsa Ulrikavägen då detta är den enda kopplingen till den planerade skolan, se figur 2 för korsningspunkt. Detta under förutsättning att övergången vid järnvägen tas bort, vilket är rekommendationen enligt tidigare framtagna trafikutredning. Sträckan förbi övergångsstället på Ulrikavägen är också det mest trafikerade vägvägnittet i Rimforsa (exklusive väg 34).

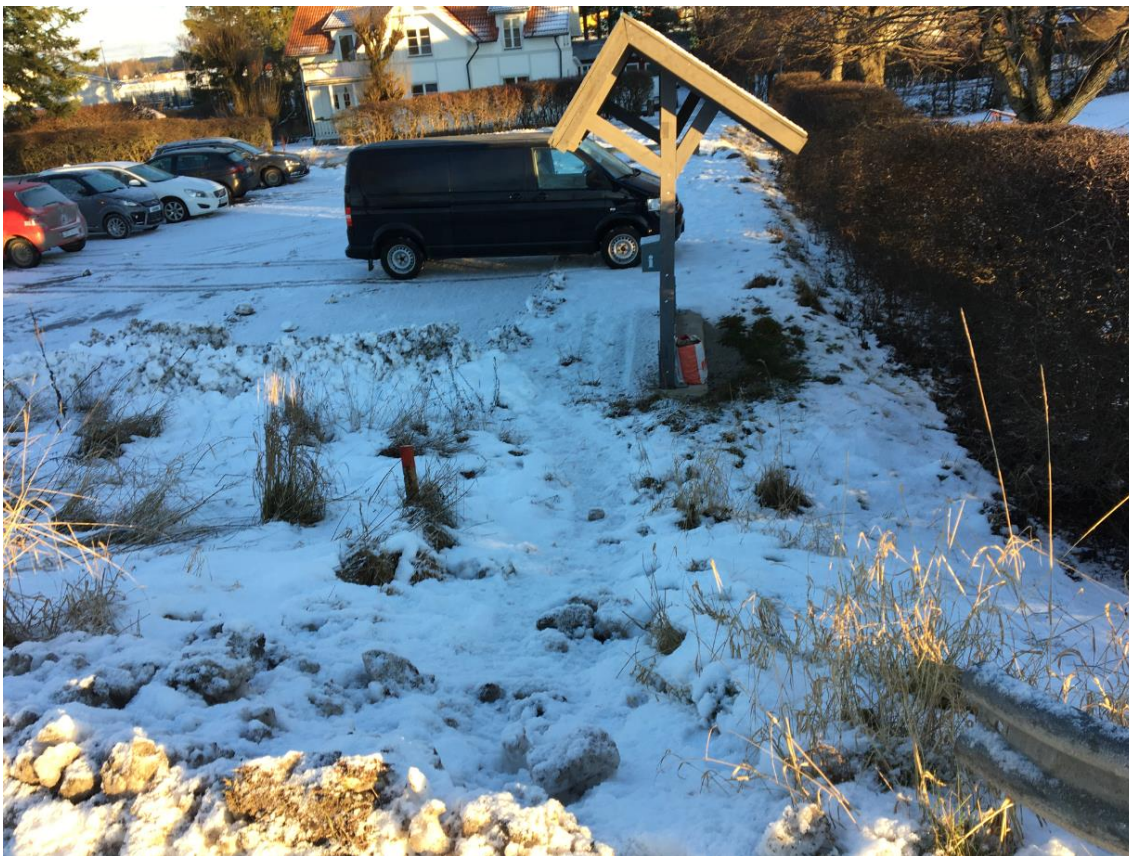
En ytterligare brist i anslutning till korsningen på Ulrikavägen är att det finns en möjlig genväg över grusparkeringens östra del. Se figur 10. Vill skolelever använda denna för att korta sin skolväg kan de välja att korsa Ulrikavägen innan övergångsstället på ett osäkert sätt.

Figur 10 - Passage över grusparkeringen

Som visas i figur 10 så finns idag en upptrampad stig ner mot parkeringen vilket indikerar att den används som genväg redan idag. För att undvika detta finns det ett antal säkerhetshöjande åtgärder som diskuteras i avsnitt 3.2.2.

För att få elever på skolan att nyttja övergångsstället och inte springa över vägen för att gena över den grusade parkeringen kan gående och cyklister styras med hjälp av stängsel. Se figur 11.
