MILJÖTEKNISK MARKUNDERSÖKNING ENLIGT MIFO FAS 2

Miljöteknisk markundersökning enligt MIFO fas 2

Uppdragsnamn	Tillståndsansökan Södra Wood 2025
Uppdragsnummer	10316029
Författare	Lovisa Hansen
Datum	2023-03-09
Granskad av	Fredrik Nyqvist
Godkänd av	Emma Klashed

WSP Sverige AB (WSP) har på uppdrag av Södra Skogsägarna Ek utfört en översiktlig miljöteknisk markundersökning inom fastigheten Karleby 15:1 i Kinda kommun.

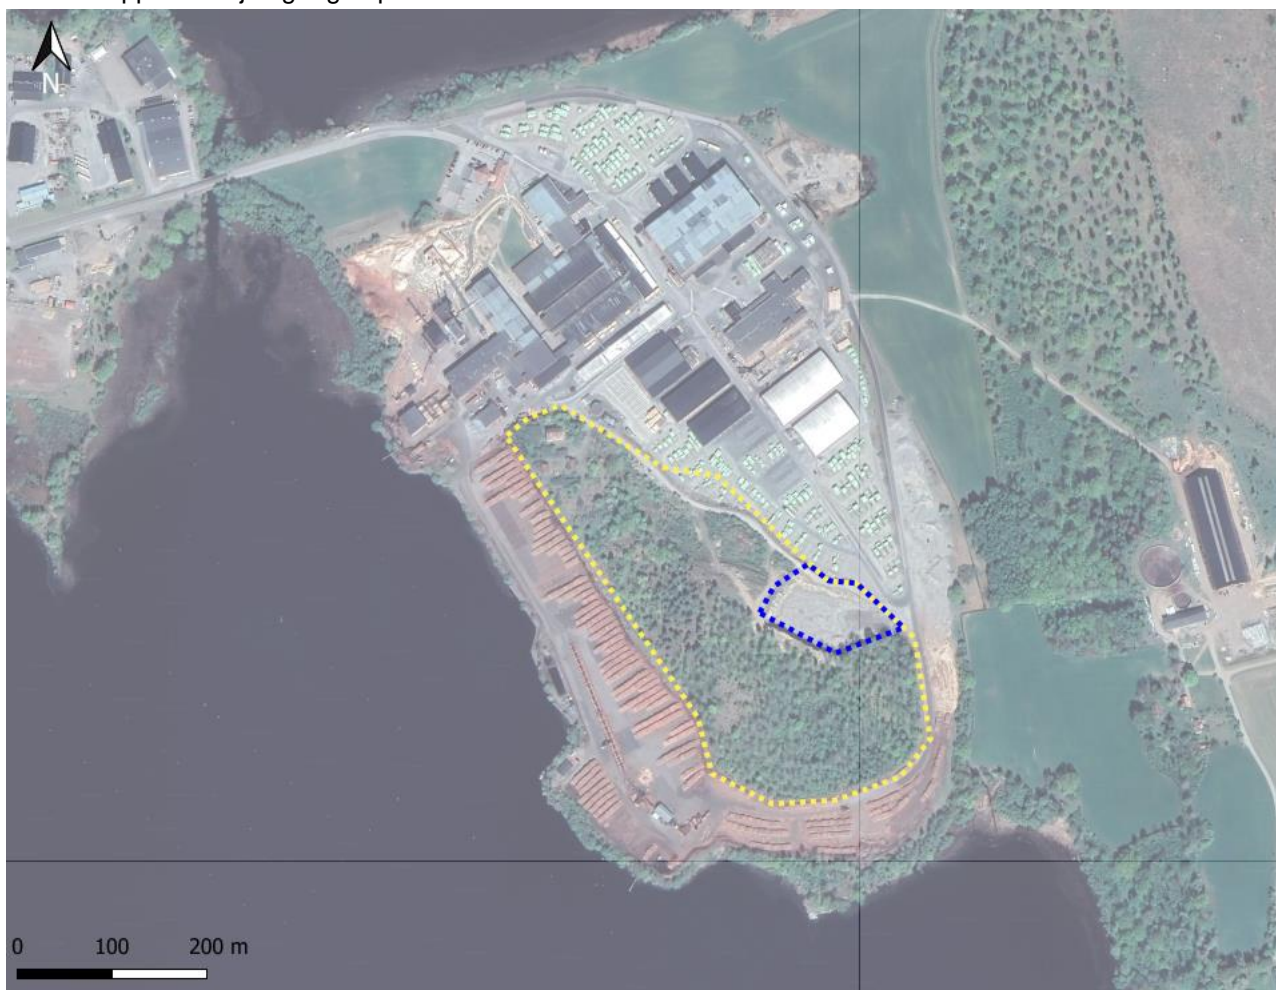
Figur 3. Översiktsbild över område med berg i dagen samt bortsprängt område. Gul polygon avser berg i dagen och blå bortsprängt område.

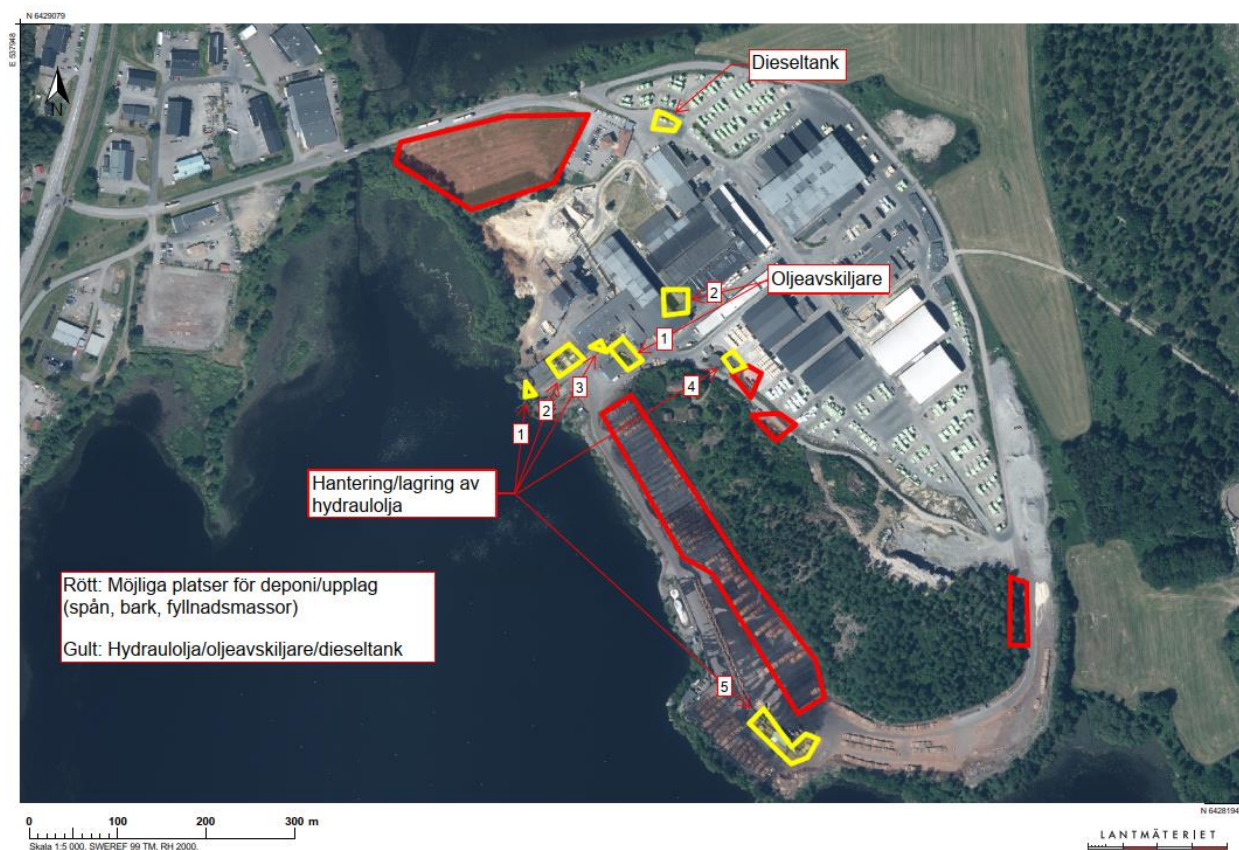
Vid ett flertal delar av fastigheten har hydraulolja tidigare förvarats, se Figur 4. Spillolja har tidigare förvarats på platsen som har markerats med nummer 4 enligt Figur 4. Enligt uppgift från Länsstyrelsens diarie fanns noteringar om oljeskadad mark vid denna plats. Företaget uppgav att denna schaktats bort i samband med att mellanlagringen avvecklats på denna plats. Schaktmassorna kördes till kommunens avfallsupplag. Tidigare har även aska mellanlagrats vid denna plats. Denna körs numera direkt till Linköping för omhändertagande.

Två oljeavskiljare och en dieseltank har identifierats på fastigheten som kan ses i Figur 4. Vid oljeavskiljaren som är markerad med nummer 1 (se Figur 4) finns ett upplag med spillolja där marken är hårdgjord. Under en av tankarna finns två avloppslock. Under dessa finns det enligt uppgift en oljeavskiljare.

Fem platser i anslutning till industriområdet har använts för deponering av industriavfall, bark, timmer och aska från sågen samt slam från det kommunala reningsverket, se Figur 4. Dagvatten från sågverksområdet avleds via ett internt dagvattensystem till norra och södra Kisasjön.

Figur 4. Översiktsbild över anläggningen och potentiellt förorenade områden.
