# Planprogram Kisa 2:4 PM Geoteknik

Uppdragsnummer: 240 311

Lektus Sweden AB

2024-12-20

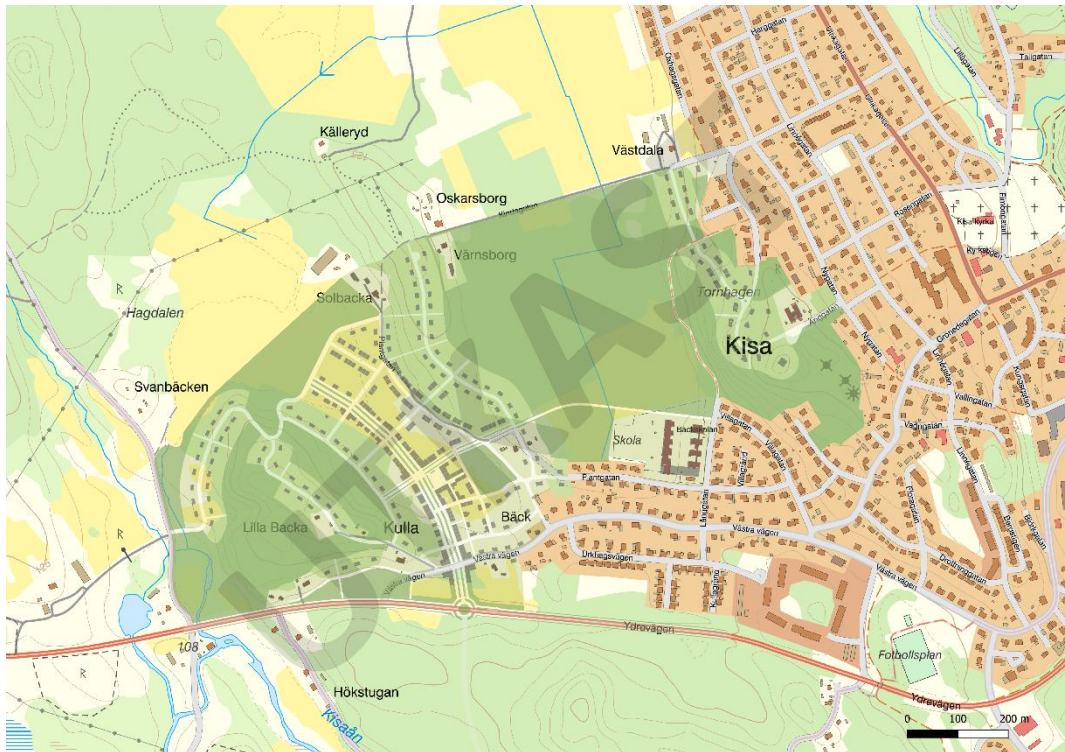
Figur 2 Planerad markanvändning

Det planeras nytt bostadsområde samt utveckling av Bäckskolans område Figur 2  
Planerad
