RIMFORSA

KULTURMILJÖINVENTERING
KINDA KOMMUN 2018

RÖD 6, HALLSTAD MELLANKVARN

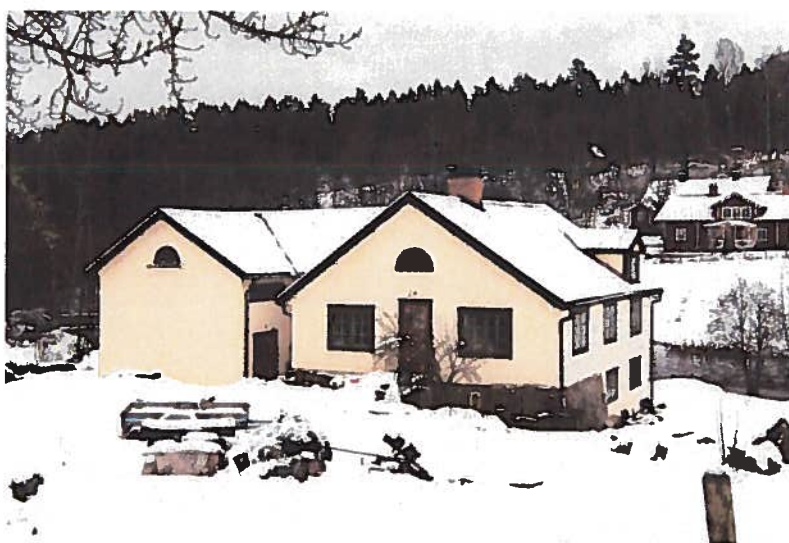
Hallsta mellankvarn uppförd i trä omkring 1850. Uppförd i två våningar på stensockel. Reveterade fasader. Småspröjsade tvåluftsfönster. Sadeltak täckt med rött lertegel.

Volym och proportioner. Slätputsade fasader. Takfall och taktäckningsmaterial. Fönstrens form, material, indelning och proportioner. Kraftig, huggen stensockel.

Hallstad mellankvarn från sydöst.

- q1 (skyddsbestämmelser enl. värdebärande karaktärsdrag)
 k (varsamhetsbestämmelser)
 f (hänsynsbestämmelser)
 q2 (Rivningsförbud)

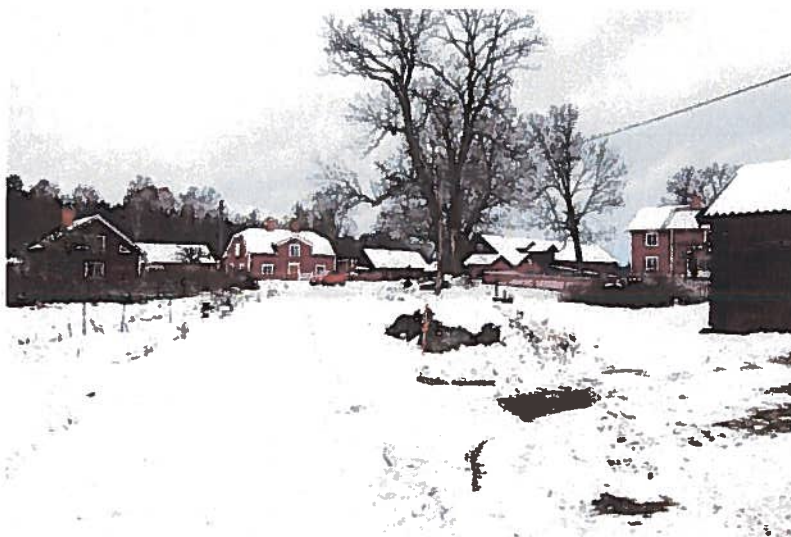
Ålderdomlig gårdsbebyggelse belägen i ett mycket gammalt kulturlandskap med hagmarker med lövängsinslag. Bland bebyggelsen finns bland annat två parstugor som troligtvis kan härledas till 1700-talet. Flertalet slamfärgsmålade ekonomibygnader. Manbyggnaderna med faluröda slamfärgsmålade träpaneler och i ett fall oljefärgsmålade hyvlad fasadpanel. I huvudsak sadeltak med lertegel.

Manbyggnader och ekonomibygnader. Byggnadernas volym och proportioner. Fasadmaterial och traditionell färgsättning. Takformer och taktäckningsmaterial. Gårdsindelningar. Grusade gårdsplaner. Gärdsgårdar och tomtomgärdande faluröda trästaket. Vårdträd och trädgårdar med fruktträd. Omgivande ängs- och åkermark.

Hallstad säteri.

- q1 (skyddsbestämmelser enl. värdebärande karaktärsdrag)
- k (varsamhetsbestämmelser)
- f (hänsynsbestämmelser)
- q2 (Rivningsförbud)

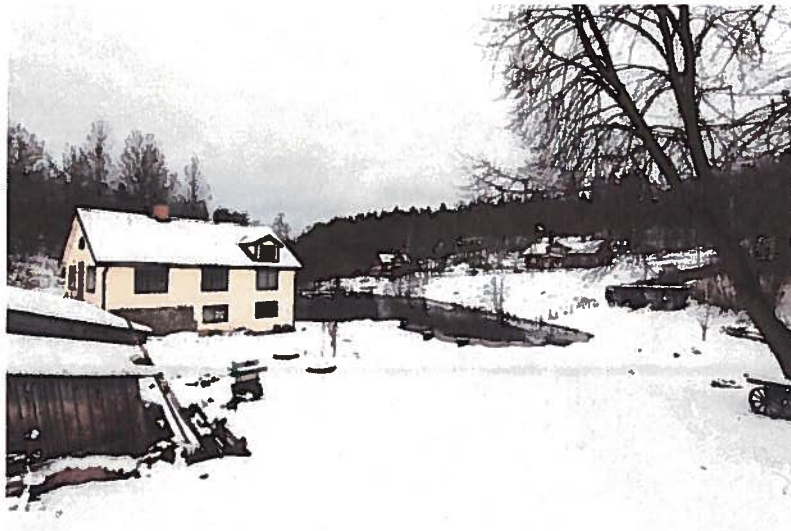
Ålderdomlig bebyggelsemiljö uppvuxen kring kvarnverksamhet. Fors och kvarndamm. Äldre lövträdbestånd. Bland bebyggelsen finns bland annat Hallsta mellankvarn, äldre parstuga med snickarglädje och faluröda slamfärgsmålade uthus.

Kvarnbyggnad och övrig äldre bebyggelse. Fasadmaterial. Takformer och taktäckningsmaterial. Fors och kvarndamm. Äldre lövträdbestånd.

Kvarnmiljön i Lugnet.

- q1 (skyddsbestämmelser enl. värdebärande karaktärsdrag)
- k (varsamhetsbestämmelser)
- f (hänsynsbestämmelser)
- q2 (Rivningsförbud)
